昆山市惠盛实业有限公司地块

土壤、地下水污染隐患排查及整改报告

建设单位： 昆山市惠盛实业有限公司

二〇二五年八月

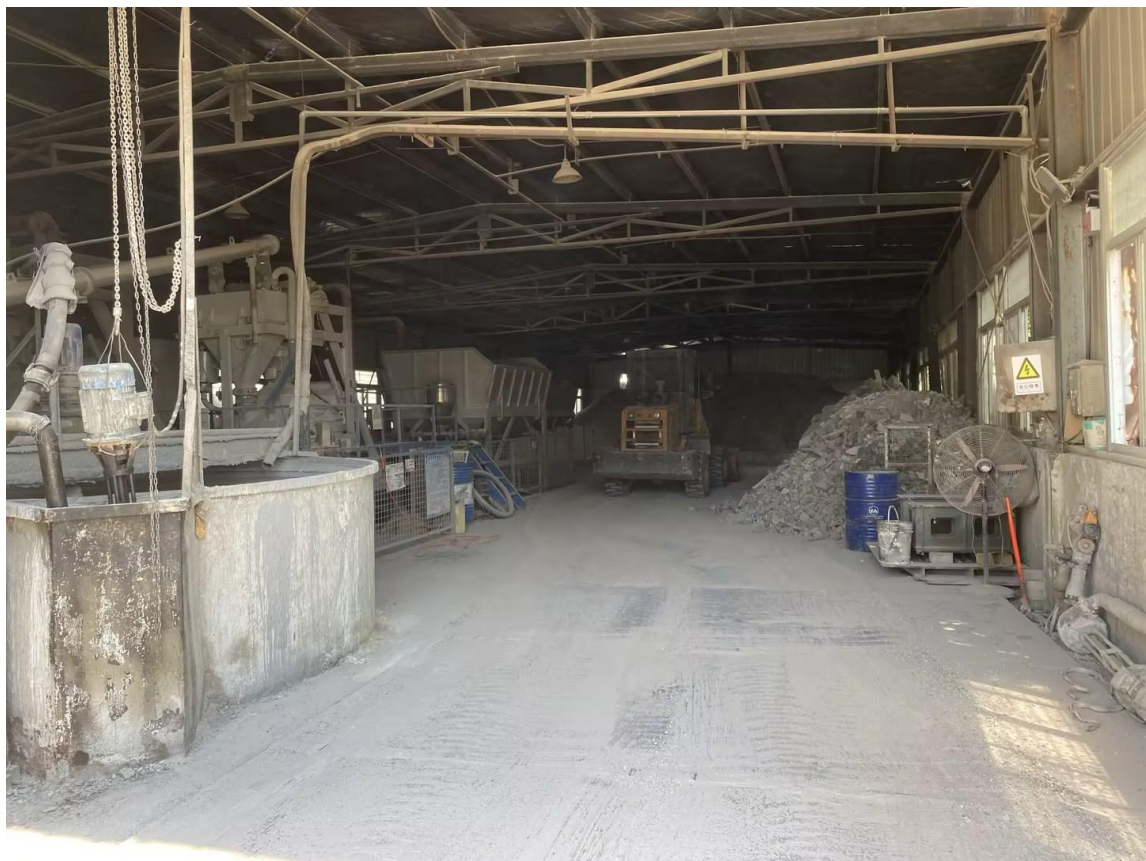
图5.1-1 沙石原料库

经现场排查，公司涉及散装货物为制砖所用沙石，堆放在沙石原料库内，沙石原料库上部有顶棚，地面为水泥防渗材质，三面有围墙，可有效防止雨水冲刷，在日常运行管理有完善的特殊运行维护和事故应急管理措施，并有日常检查和维护，因此散装货物的储存和暂存对土壤造成污染的可能性较小。

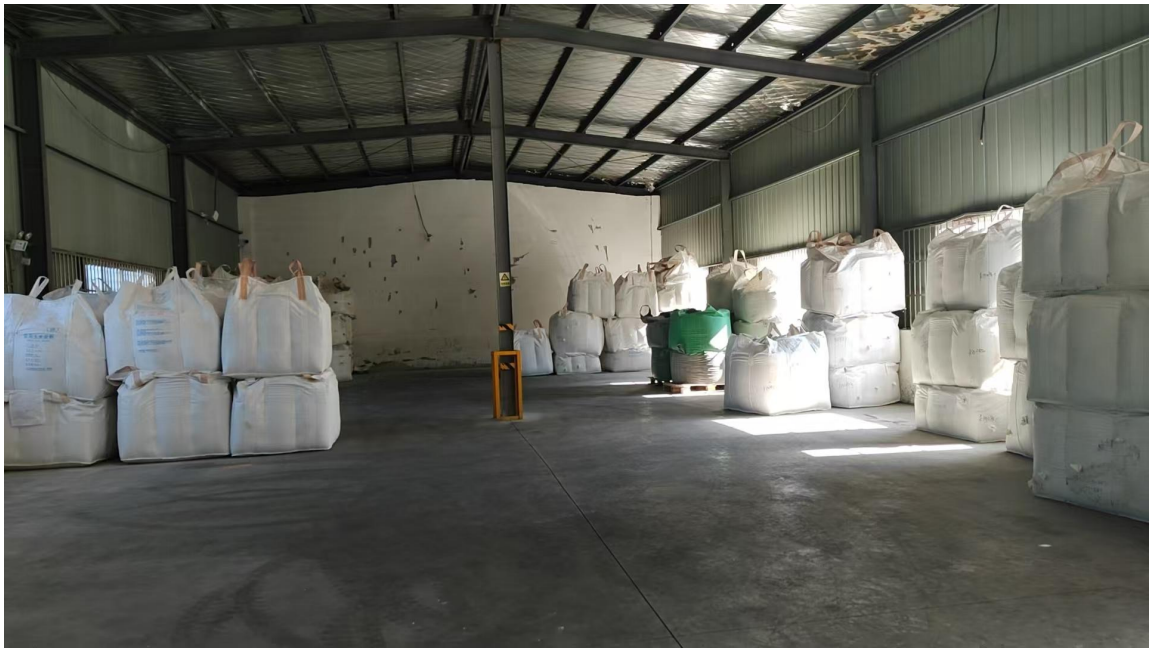
图5.1-2 成品仓库

昆山市惠盛实业有限公司场地内涉及到包装货物的存储和运输的为成品，采用汽车运输，厂内运输都是通过叉车运输，公司对包装货物运输具有完善的管理规定和说明，产生事故时有专业人员和设备进行应对。地面硬化，具有耐腐蚀、防泄漏、防二次污染措施。因此包装货物的存储和运输对土壤和地下水污染可能性较小。

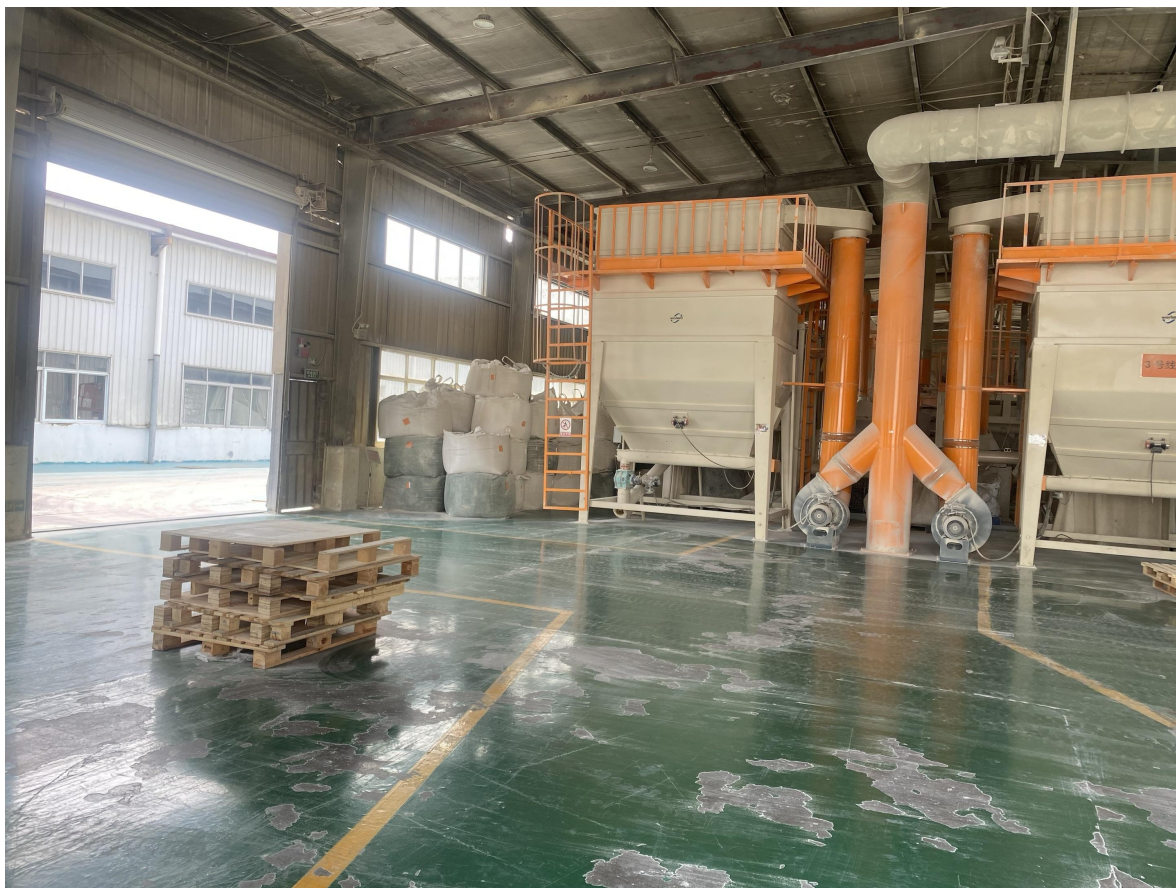
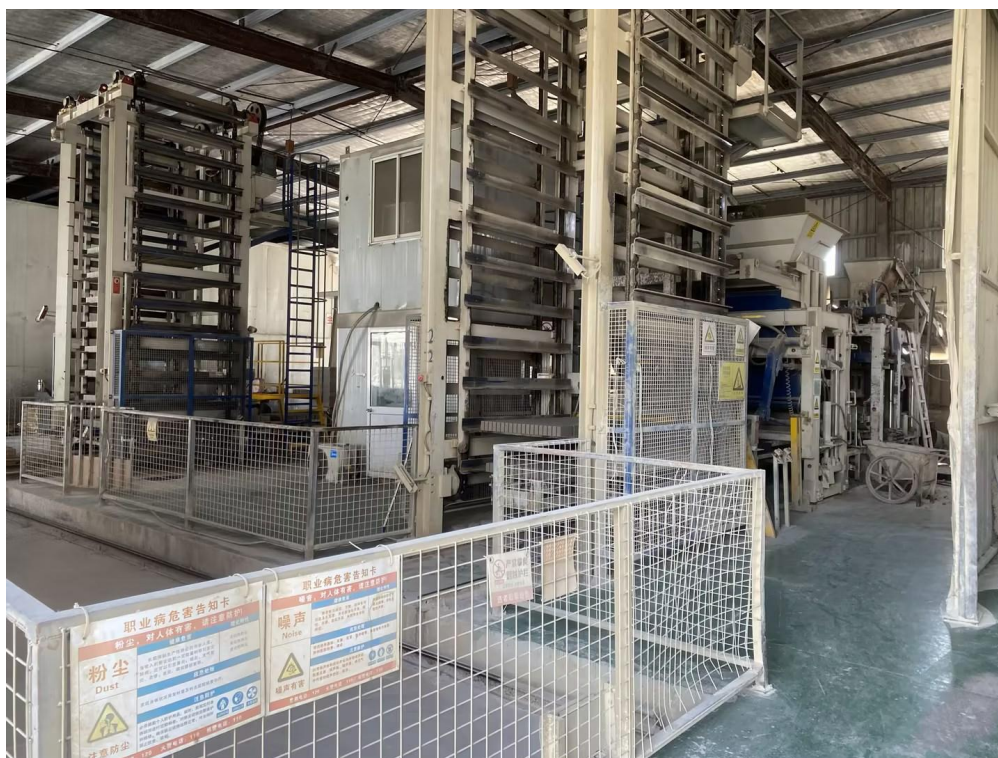
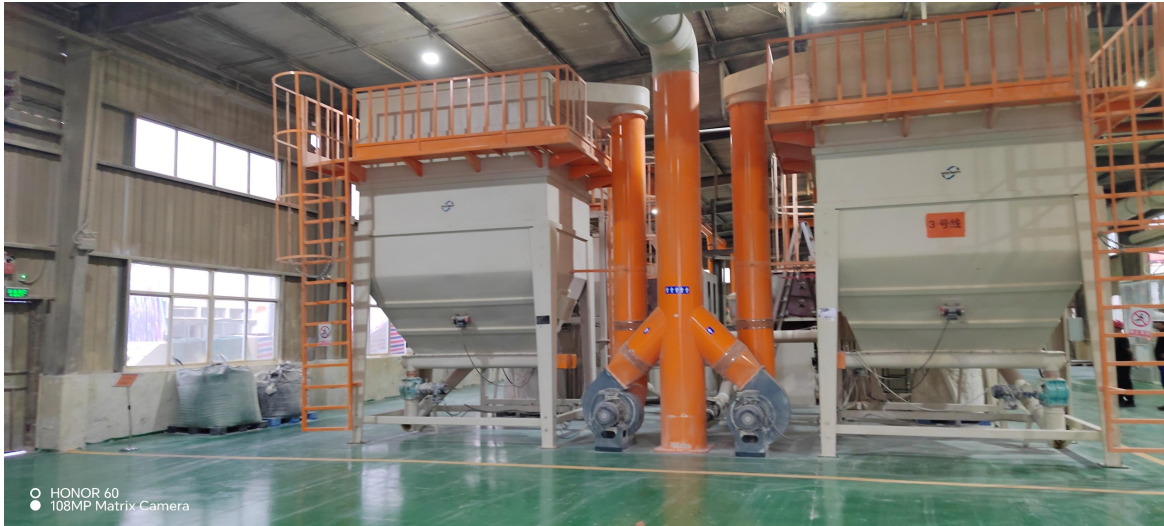
图5.1-3 生产车间

昆山市惠盛实业有限公司生产过程中对危废物品的处理均位于封闭的厂区建筑中，产生的工艺废气均通过废气收集管线密闭条件下收集送废气处理装置，处理达标后经排气筒排放。车间内防风、防雨、防渗设施较好，在日常运行管理中，建立了较为完善的事故管理措施和较为规范的特殊运行维护，现场排查时发现车间内地面防渗层有破损，建议及时修补。

(1) 生产车间部分区域防渗层有破损，建议及时修补，并加强日常操作。

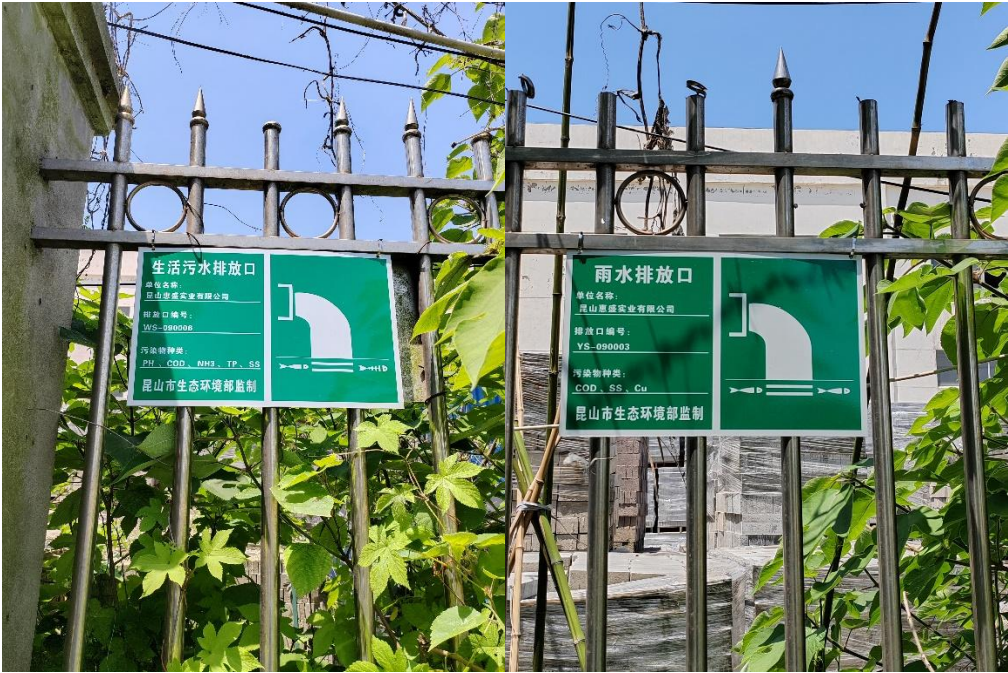
图5.1-6 排口

无生产废水，生活污水排口、雨水排口为地下排口，现场排查时无污染痕迹。

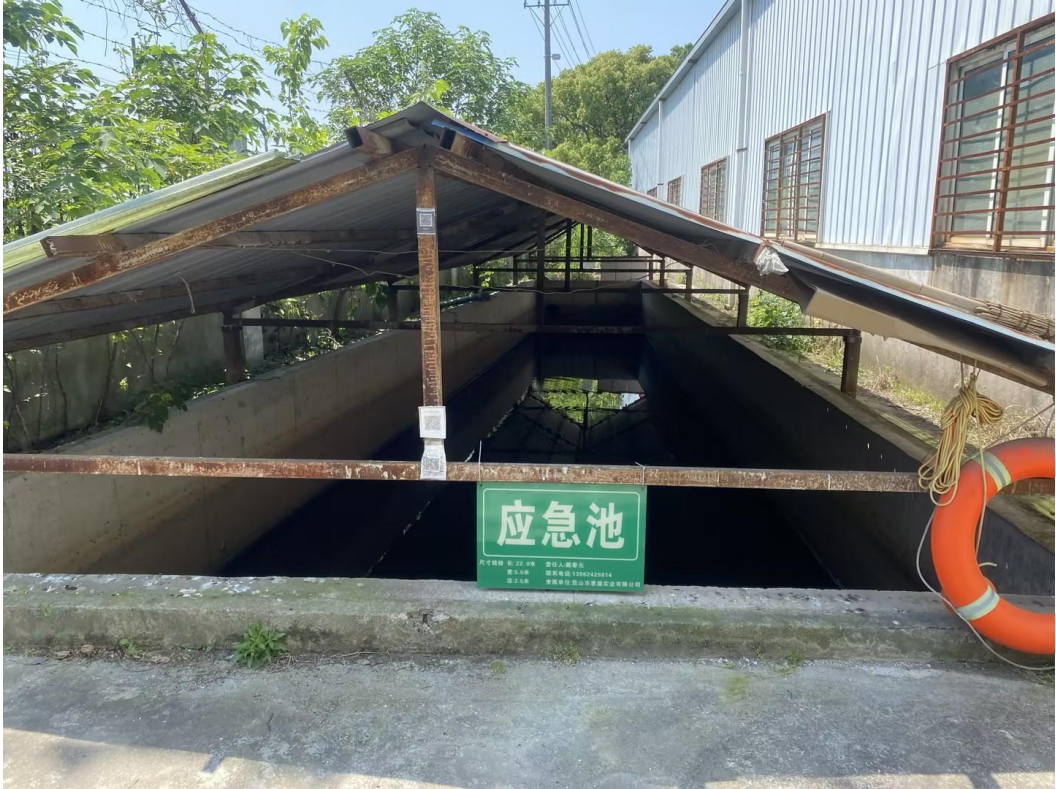
图5.1-7 雨水应急池

公司设有应急池，为地下储存池，有良好的防渗措施，由专人进行定期检查；有完善的紧急事故处理的管理方案，配备有专业人员，现场检查时未发现相应污染痕迹，对土壤和地下水污染可能性较小。

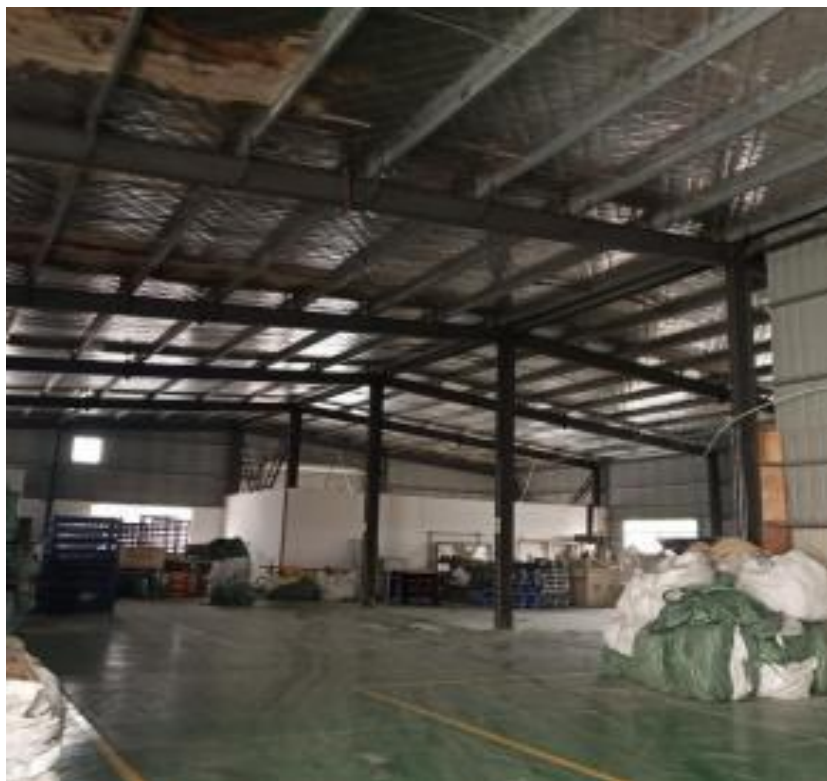
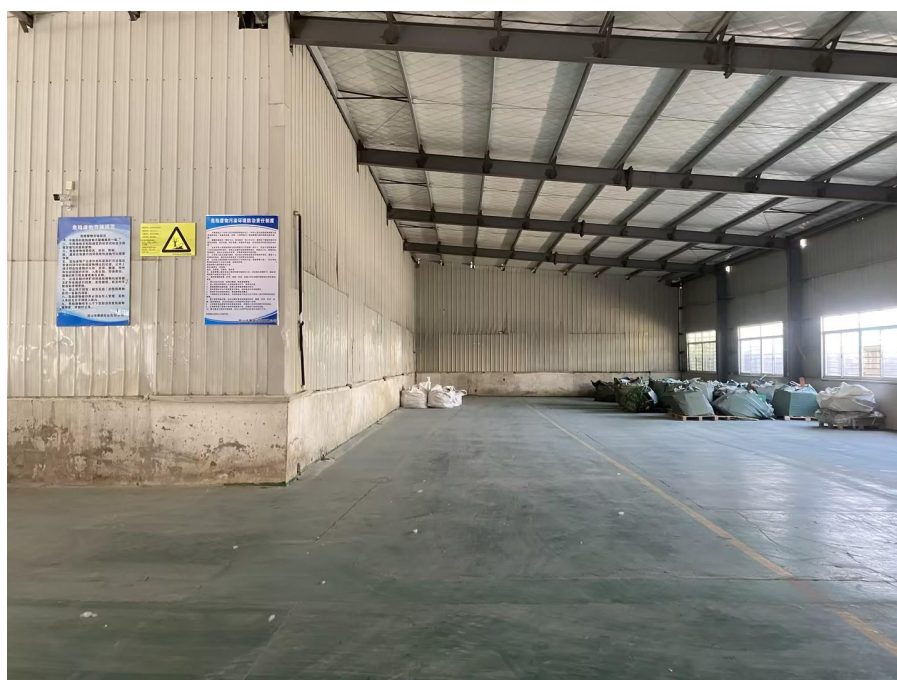
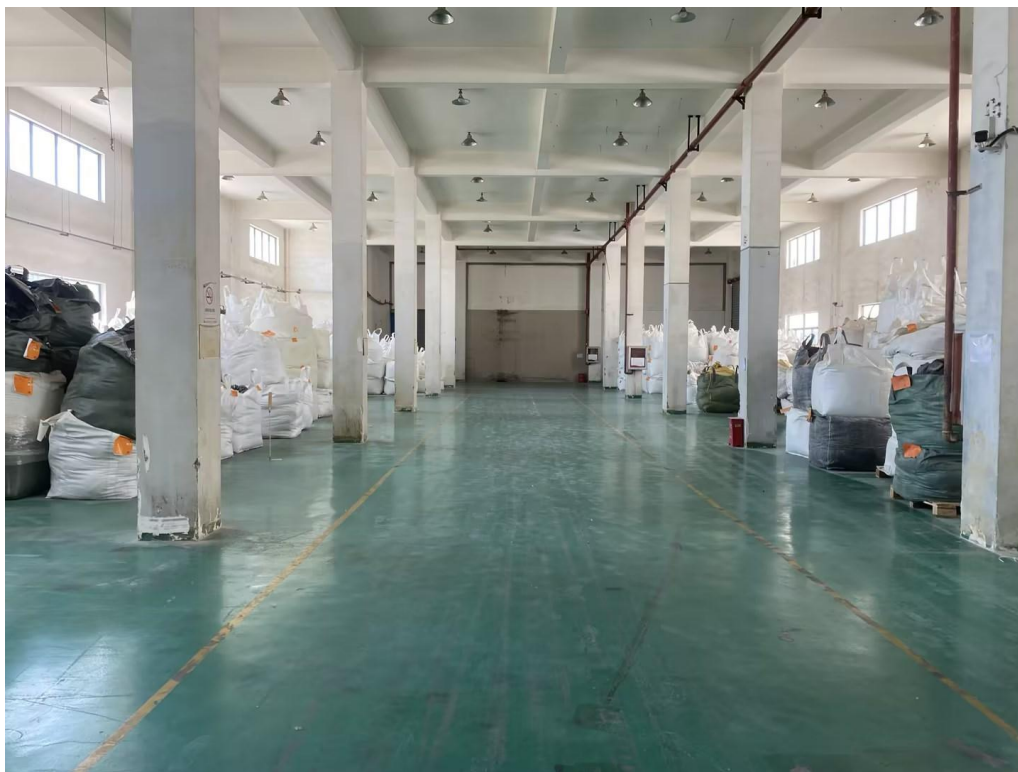
图5.1-9 危废暂存场所

公司建设有危险废物暂仓库，危险废物暂存仓库均参照《危险废物贮存污染控制标准》的要求设置，地面进行了硬化，地面涂有环氧树脂防渗层，设有围堰，各类危险废物分区放置，具有完善的耐腐蚀、防泄漏、防二次污染措施。危险废暂存场所贴有环保标志牌及物品标签，配备了应急资源，并已建立危险废物管理台账，对进出的危险废物进行登记。危险废物委托有相应处理资质的单位处理，由受委托处置的单位安排专门的危险品运输车辆运输，危废处置方式符合现行法律法规要求，现场排查时未发现隐患。

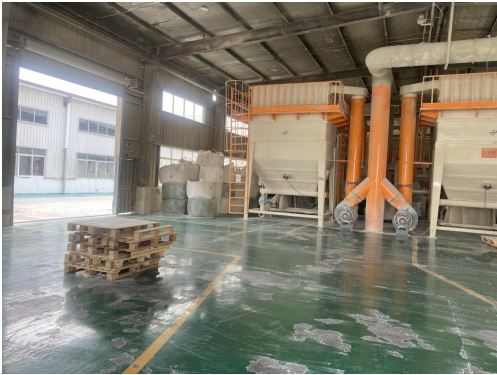
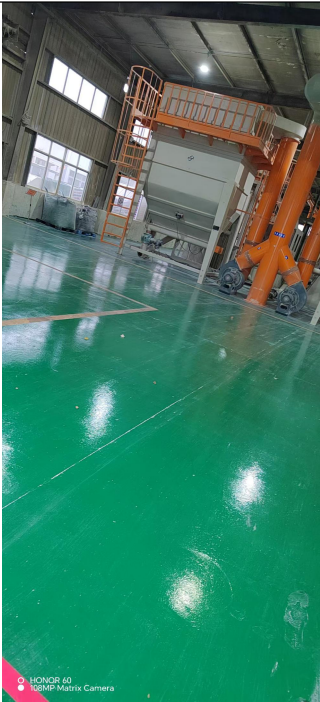
| 企业名称 | | | 昆山市惠盛实业有限公司 | | 所属行业 | | 危险废物治理 |
|---|---|---|---|---|---|---|---|
| 1 | 生产 | 生产车间 | 生产车间 | | 地面环氧层有破损 | 建议及时修补 | |

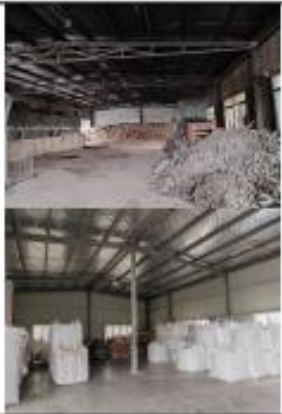
| 企业名称 | | | 昆山市惠盛实业有限公司 | | | | 所属行业 | | N7724 | | |
|---|---|---|---|---|---|---|---|---|---|---|---|
| 1 | 货物储存 | 沙石原料仓库、成品仓库 | <input type="checkbox"/> 液体储存类<br><input type="checkbox"/> 散装液体转运与厂内运输<br><input checked="" type="checkbox"/> 货物的储存和运输<br><input type="checkbox"/> 生产区<br><input type="checkbox"/> 固废贮存区<br><input type="checkbox"/> 废水排水系统<br><input type="checkbox"/> 其他活动区 | 地面硬化 | / | 普通阻隔设施(水泥硬化地面); | 厂区东侧 | | 无 | / | / |

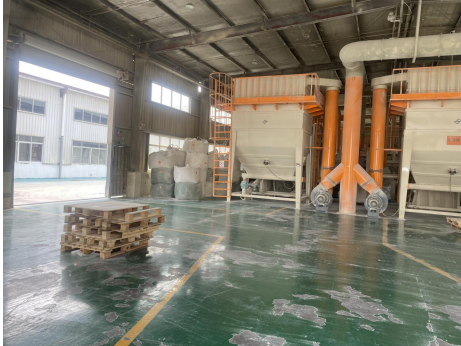
| 企业名称 | | | 昆山市惠盛实业有限公司 | | | 所属行业 | | 危险废物治理 | |
|---|---|---|---|---|---|---|---|---|---|
| 1 | 生产 | 生产车间 | 生产车间 | 地面环氧有破损 | | 已按要求整改 | | 2025.8 | 是 |
